## ■ 6、水蒸気の動きを考えていない危ない施行例

### ■ 6-1 構造用合板による耐力面材

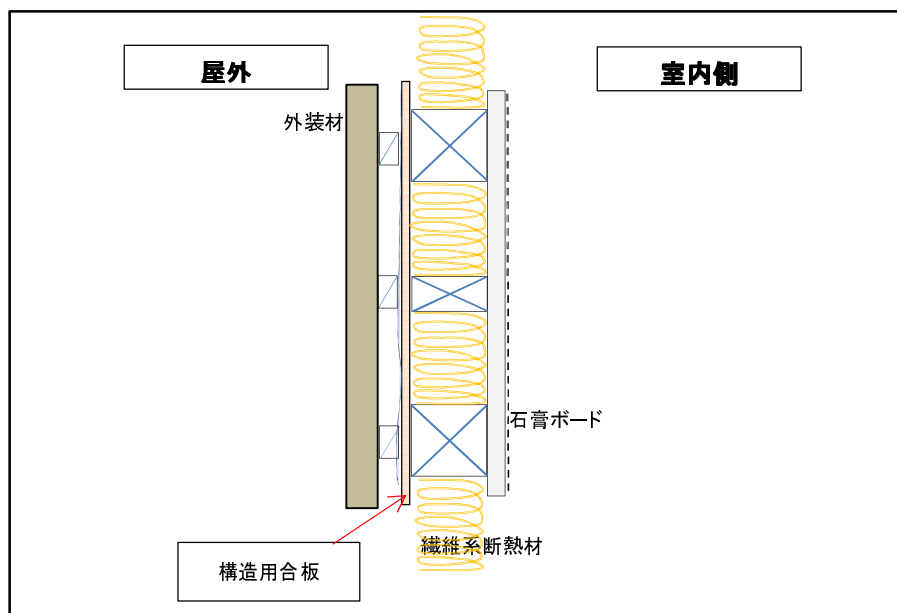
室内側から、石膏ボード+柱（繊維系断熱材）+構造用合板+透湿防水シート+胴縁（通気層）+外壁材という構造です。（図6-1-1参照）

室内仕上げ下地材として、通常使用する12.5mm厚の石膏ボードと9mmの構造用合板の透湿抵抗値は、おおよそ1：3です。透湿抵抗値とは、水蒸気を透過させない抵抗強さです。抵抗値が大きいほど、水蒸気を通しにくい材料という事になります。

室内側には当然、水蒸気を持った空気がたくさんあり、石膏ボードを透過して断熱材側へと水蒸気が侵入してきます。その先では、水蒸気を通しにくい構造用合板によってせき止められ、壁内は水蒸気の溜り場となってしまう、壁内結露が発生してしまいます。

図6-1-1 構造用合板で水蒸気が透過しないイメージ図

ただし、前頁（図6-1-1）と同じで、水蒸気の動きを全く考えていない工法で施工している施工者がほとんどで、仮に、グラスウールとウレタンフォーム断熱材を併用して施工した場合、ウレタンフォーム断熱材が先述（図6-1-1）した構造用合板と同じ役割を果たしてしまい、壁の中は壁内結露が発生してしまいます。

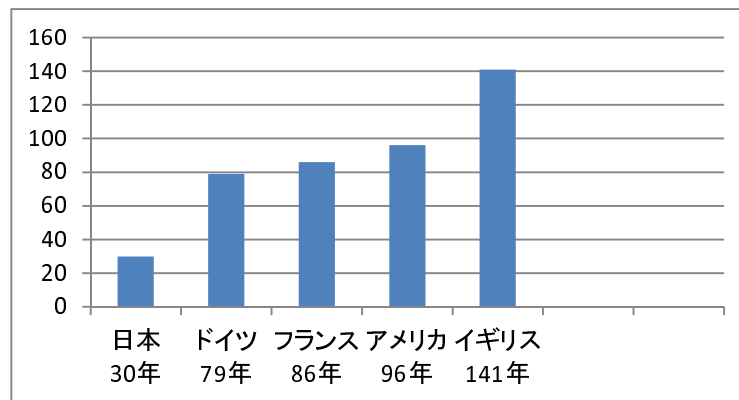
その頃の建物は、夏は暑く、冬は寒い状況でしたが、「アトピー」「シックハウス」という言葉を聞く事もなく、建物も長寿命で、築100年以上の建物も多く残っていましたが、断熱材施工が必然化された後の、我が国の住宅の耐用年数は、30年程度となっていて、欧米先進諸国とは比べものになりません。

図6-1-1 住宅耐用年数国際比較
