■8、充填断熱工法の現状

■8-1 なぜか壁内結露の発生しない充填断熱工法の構造

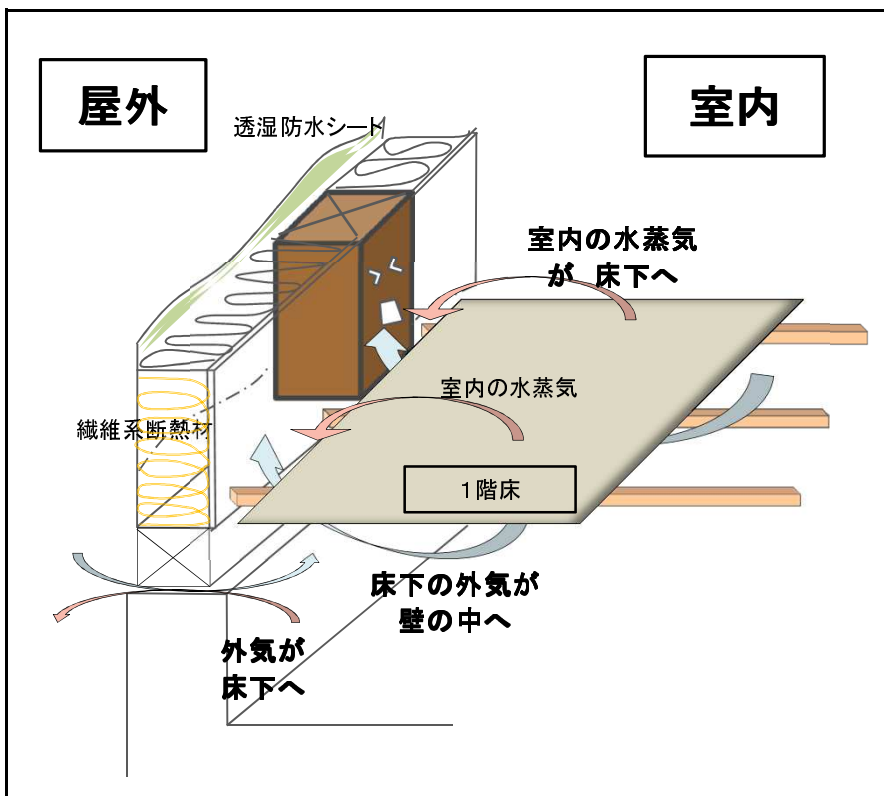
図8-1-1 室内外の水蒸気が自由に出入り出来る様子

外気と室内の水蒸気を含んだ空気が、床下を介して、自由に出入り出来るような施工をした場合、壁内結露は発生しません。

壁内結露が発生しない充填断熱工法の構造は、

1. 1階の床構造が、「根太ころがし」構造。
2. 根太間に「気流止め」がない。
3. 断熱材が、石膏ボード等の室内側仕上げ下地材に密着していない。
(石膏ボードと断熱材の間に隙間がある)

- 床下は、外気である。（設計・施工者の、この認識の無い方が多い）
- 断熱材と石膏ボードとの間に隙間があり、そこへ床下を介して、室内外の空気が通風すると同時に、当然、水蒸気も行き来する事になります。水蒸気を、せき止めるものがない為、壁内結露は発生しません。

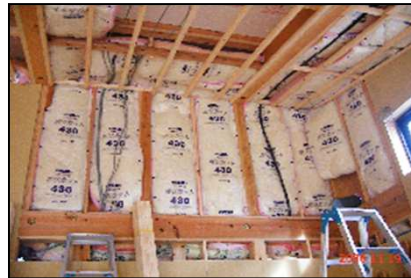
断熱材は、屋外と室内の境界ラインに施工しなければいけませんが、ほとんどの現場での繊維系断熱材の施工状況は悲惨なもので、断熱材を室外側へ押し込んで、入れているだけの場合が、ほとんどです。

当然、石膏ボードとの間には、小さな隙間が出来てしまいます。

断熱材についている“耳部分”を、柱・間柱の見附側にタッカーで止めるのが基本施工のようですが、そうすることで、室内側の仕上げ下地が、まっすぐに仕上がらなくなったりする為、ほとんどの場合は、「押し込むだけ」の施工となってしまいます。

写真8-1-2 繊維系断熱材施工の様子

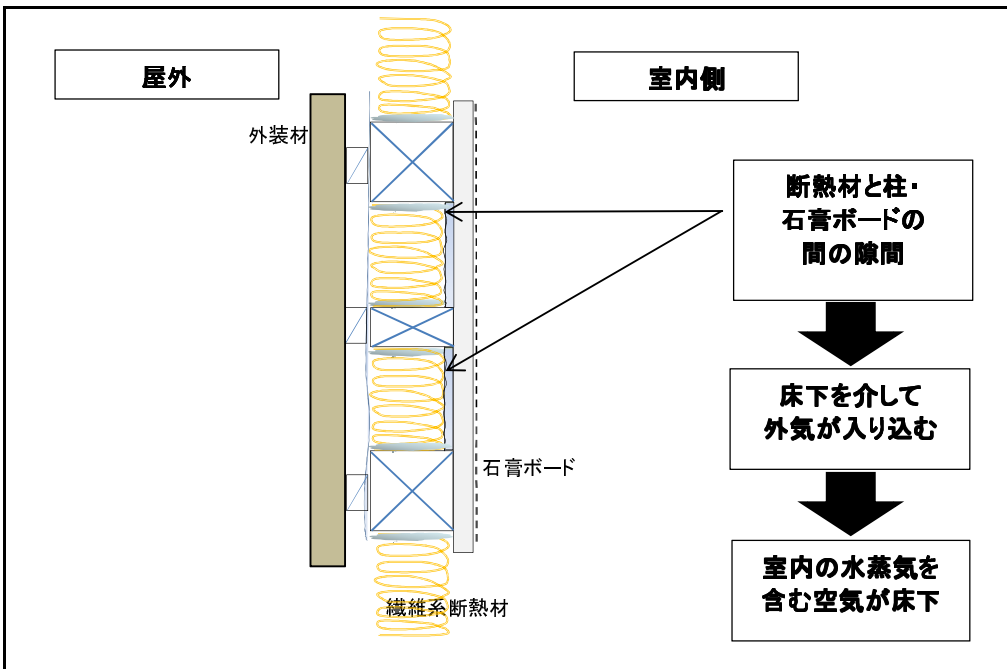
図8-1-3 よくある充填断熱の施工現状（壁内結露の起こらない壁構造）

この場合、壁内での結露は発生しませんが、冷たい外気が壁の中に入り込み、石膏ボードが冷やされる為、クロス等の仕上げ材表面又は、石膏ボードの裏側で、結露が発生する事もあります。

そうすると、1階部分は、石膏ボードに隣接する外側に、外気が流れている為、断熱材を施工した意味はなく、冬は寒く 夏は暑い室内環境となります。

結局は、断熱材の施工はしてあるけれど、その効果の無い状況でしか、壁内結露は防げない事になります。
